# Næstved Kommune

## Projektbeskrivelse

Udlægning af groft materiale i Fladsåen

Vandområder ID o8214 x og Nyk 2.5 117.

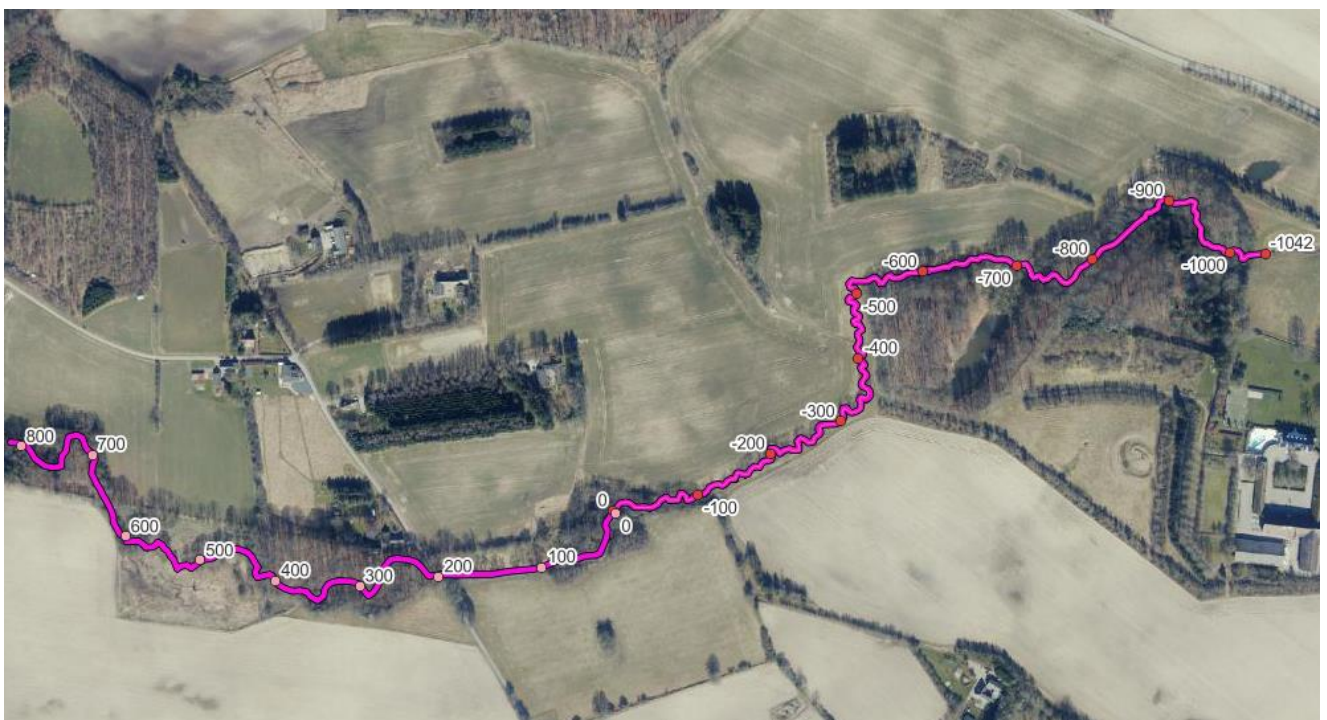
Kort 2.1.1: Stationeringskort. Stationerne opstrøms den offentlige strækning er afsat fra st. 0 til st. -1042

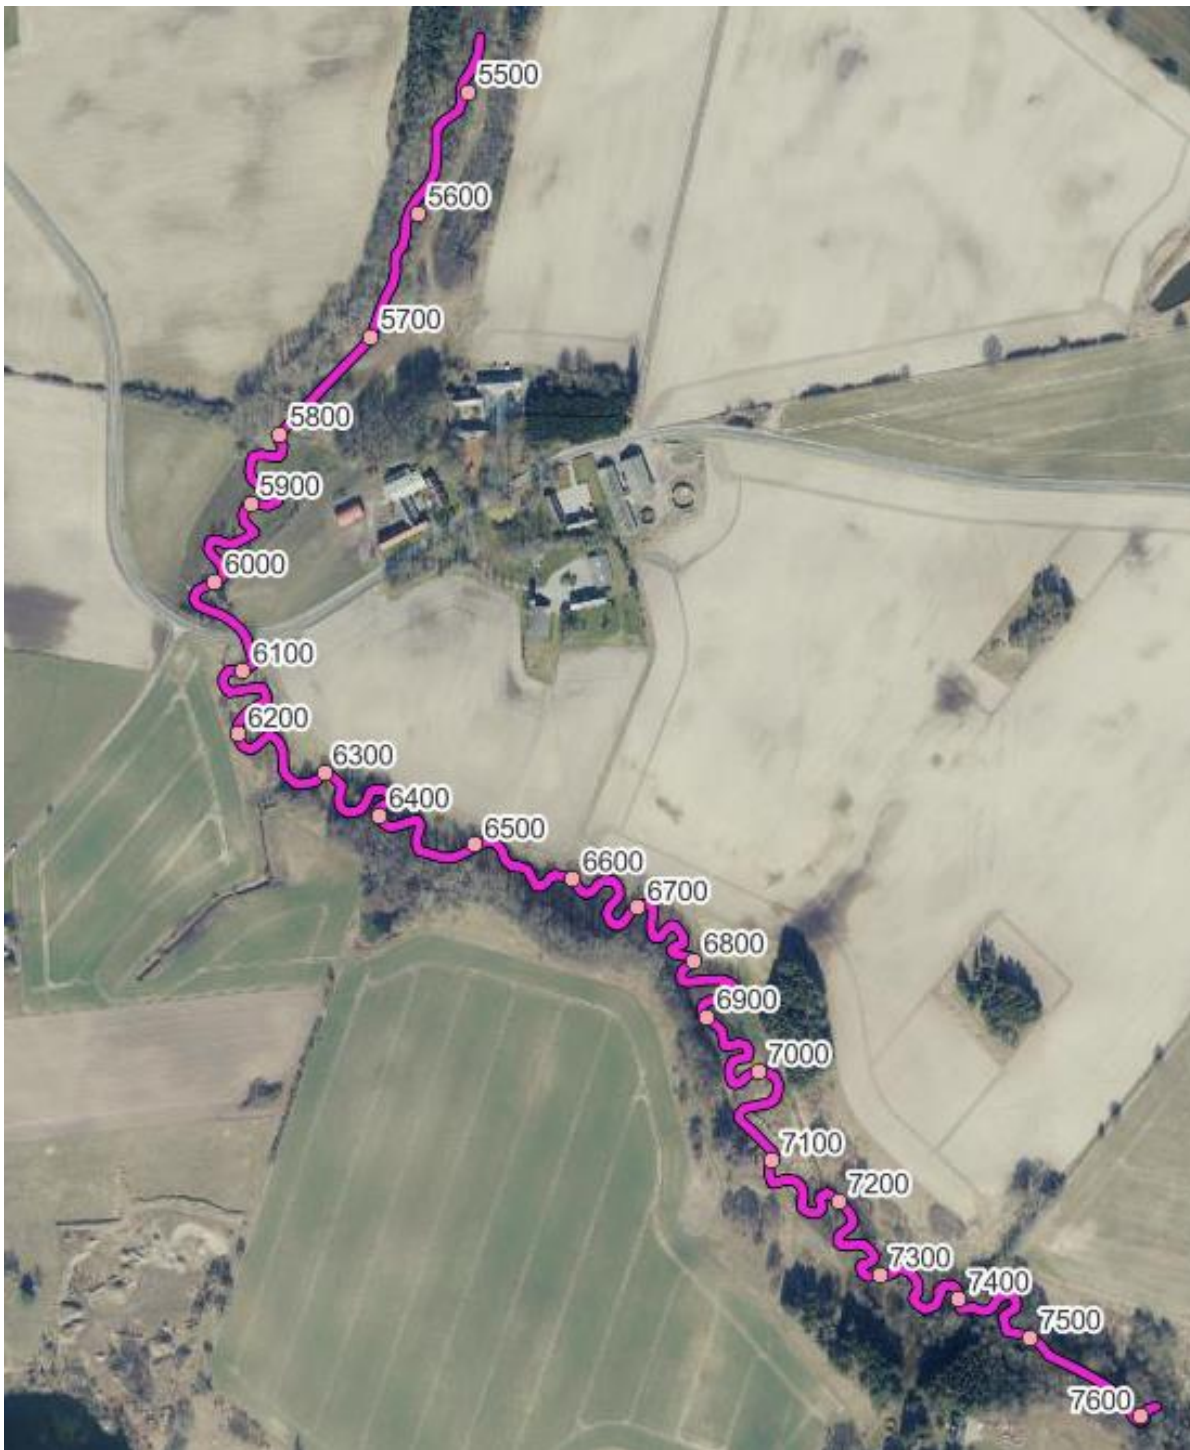
Kort 2.2.1: Stationeringskort. Vandløbet er på hele strækningen offentligt.

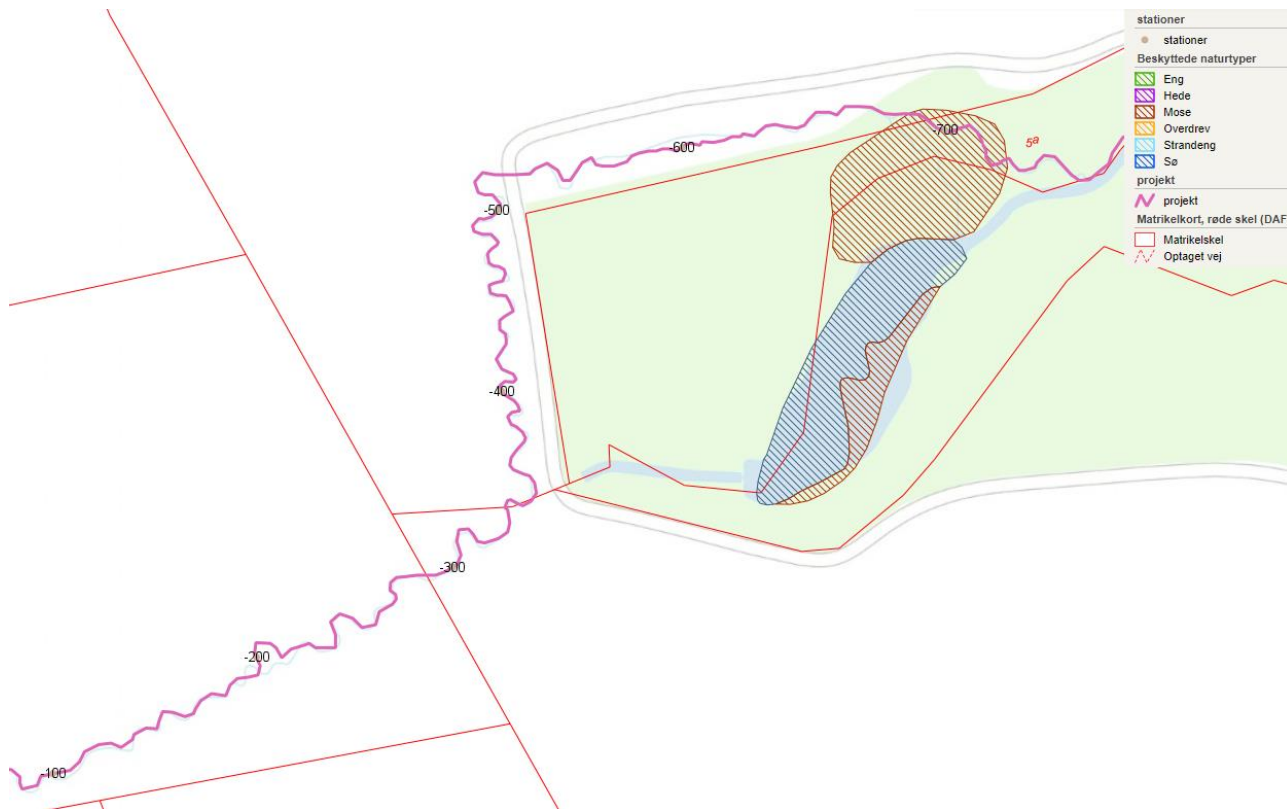
Kort 4.1: Kortet viser beskyttede naturtyper langs delstrækning 1. Der planlægges anlægsaktiviteter fra st. -725 til st. -100. På strækningen ses naturtyperne mose i mosaik med sø.

På kort 4.1 og 4.2 ses placeringen af beskyttede naturtyper langs og i umiddelbar tilknytning til vandløbet.

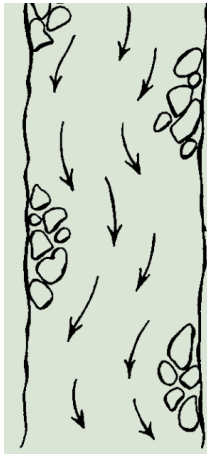
<p>Figur 1: Skitse der viser princippet for udlægning af indsnævring i vandløb. Kilde: Bedre Vandløb, Vejle Kommune (2008).</p> <p>De rød el der har etableret sammenhængende rodnet på tværs af vandløbet og som <b>samtidigt</b> skaber u hensigtsmæssige opstuvninger fjernes.</p>

<p>725 til -600. Der er ofte kun få synlige stenmaterialer og der ses kun enkelte (korte) stenstryg og ingen eller kun få skjulesten.</p> <p>Langs størstedelen af strækningen har der etableret sig en ung bevoksning af rød el. Denne bevoksning giver flere steder fine underskårne brinker. Rød el har enkelte steder dannet et sammenhængende rodnet på tværs af vandløbet. Disse sammenvoksninger skaber flere steder permanente opstuvninger. Strækningen fra -725 til -675 er forholdsvis lettilgængelig via vandløbets højre brink (medstrøms). Det samme gælder trækningen -525 til -500. De resterende strækninger er ikke lettilgængelige og fremkommeligheden med maskiner langs vandløbet er ikke umiddelbart mulig uden forudgående udtynding.</p>	<p>skylles tilbage i vandløbet. Det opgravede materiale erstattes af grus (85% nøddesten og 15% singels + håndsten).</p> <p>På strækningen -525 til 500 ses der en opstuvning og her afgraves aflejret materiale i vandløbstracéet. Der afgraves materiale så der genetableres et jævnt fald på strækningen.</p> <p>Der udlægges skjulesten på hele strækningen (-725 til -350). Der udlægges således 3 håndsten (64-128mm) ca. pr. lbm og en større sten (25-40cm på bredeste led) ca. pr. lbm. Der udlægges ikke håndsten på strækninger med blødbund.</p> <p>For at begrænse fremtidige aflejringer af sand og for at sætte bevægelse i de eksisterende aflejringer etableres der indsnævring jf. figur 1. Der udlægges således en samling større sten ø30-50cm (på bredeste led) på en 1-1,5 meters strækning skiftevis langs højre og venstre brink. Samlingerne udlægges for hver ca. 8 meter. Indsnævringen må maksimalt udgøre 25% af vandløbsbredden. Der etableres i alt 25 indsnævring.</p>

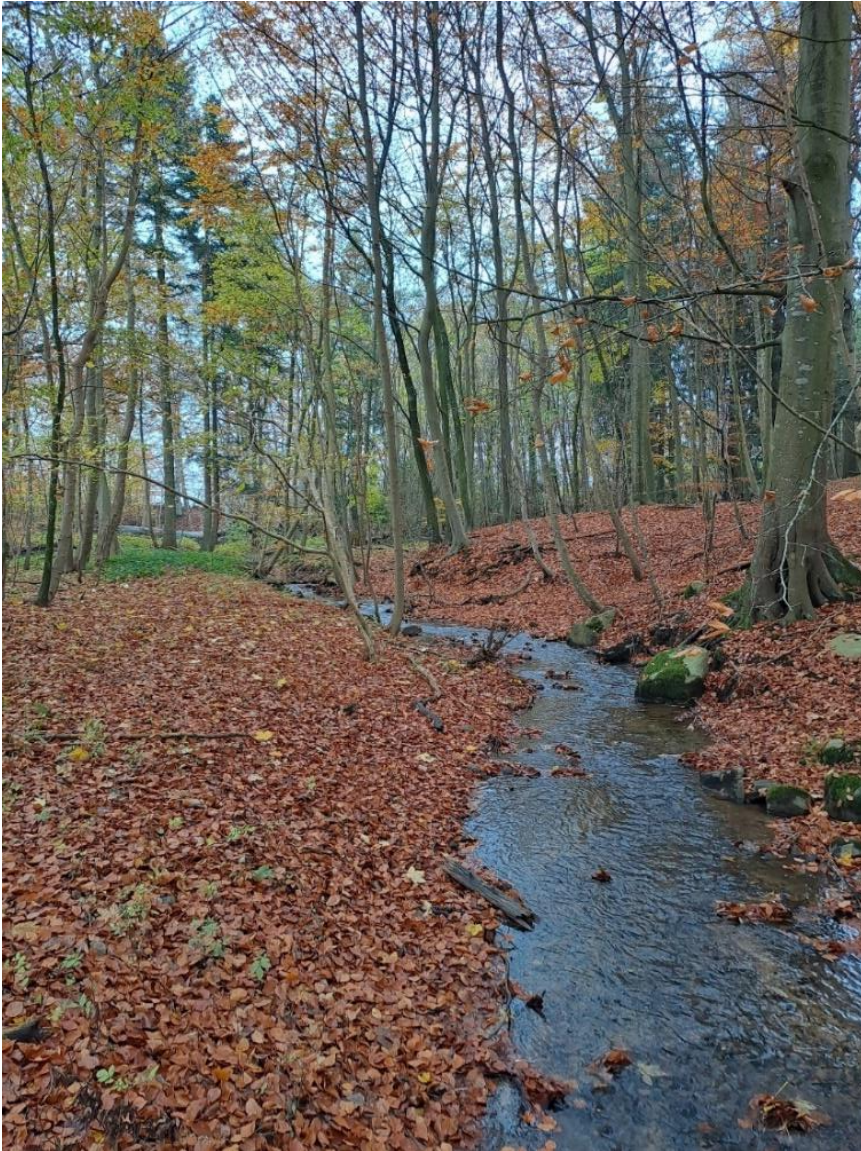
Billede 4.1.2: Her ses en del af vandløbsstrækningen, der kan karakteriseres som skovvandløb (november 2023). Billedet er taget umiddelbart opstrøms indløbet til den opstemmede sø

Delstr.	St. start	St. slut	Beskrivelse af faktiske forhold	Virkemiddel/tiltag
1.1	ca. -1000	ca. -750	Fuldt udskygget skovvandløb med mange skjul, fast bund og dødt ved. Få eller ingen vandplanter (se evt. billede 4.1.1).	Der er ikke umiddelbart behov for nogle tiltag på denne strækning.

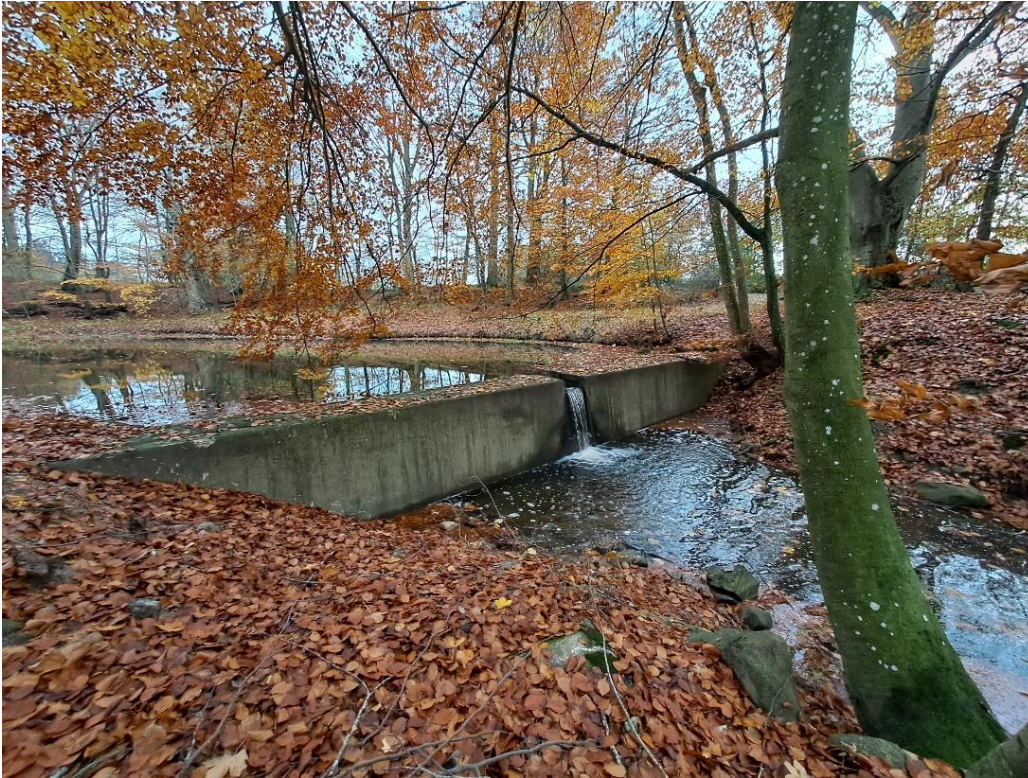
Billede 4.1.3: Stenværk i sø (november 2023)

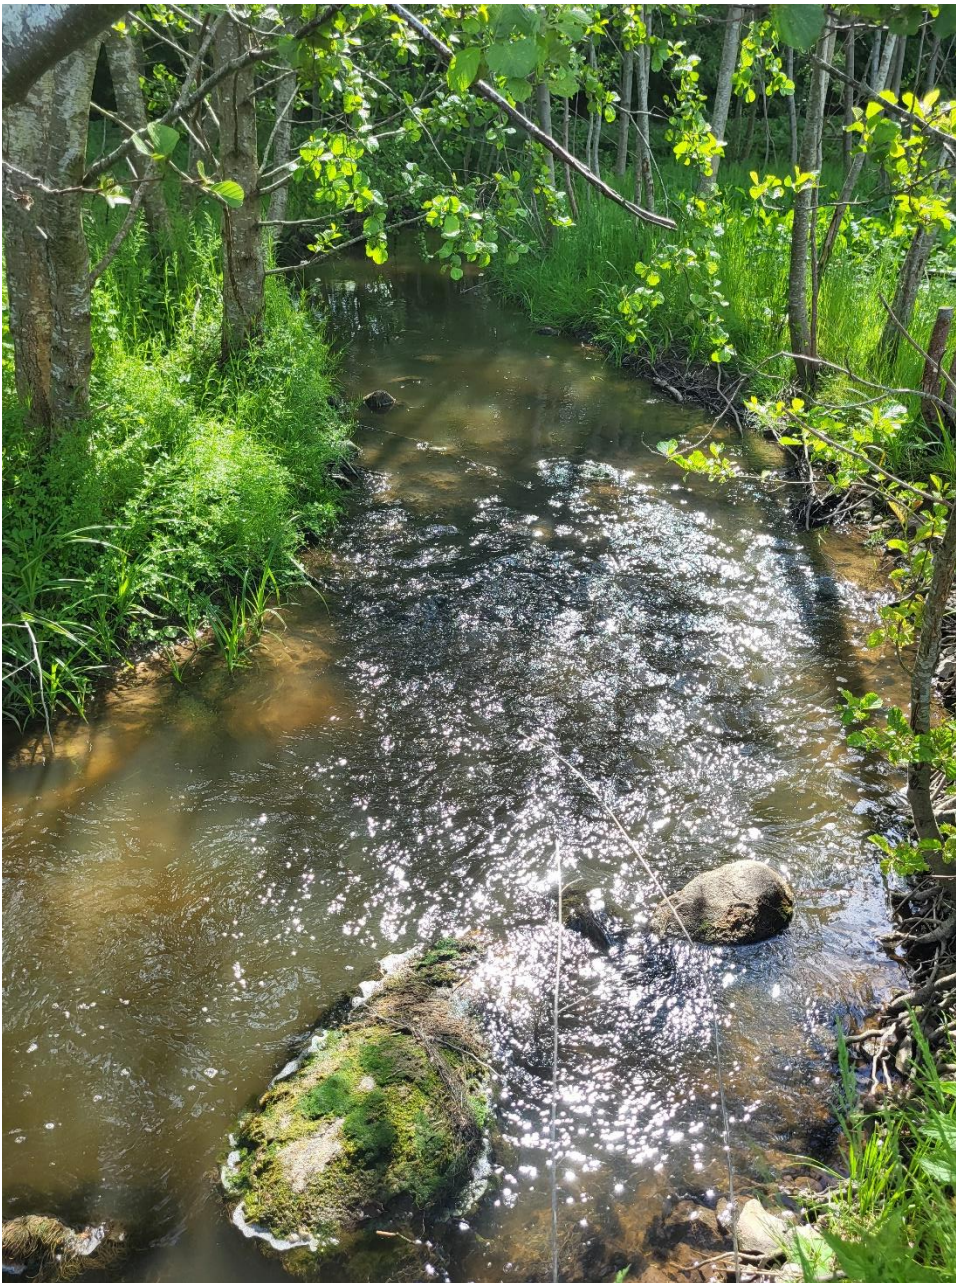
Billede 4.2.1: Foto af et af de mange stryg på delstrækning 2. Mange stryg er relativt korte og for at skabe variation forlænges enkelte styg.

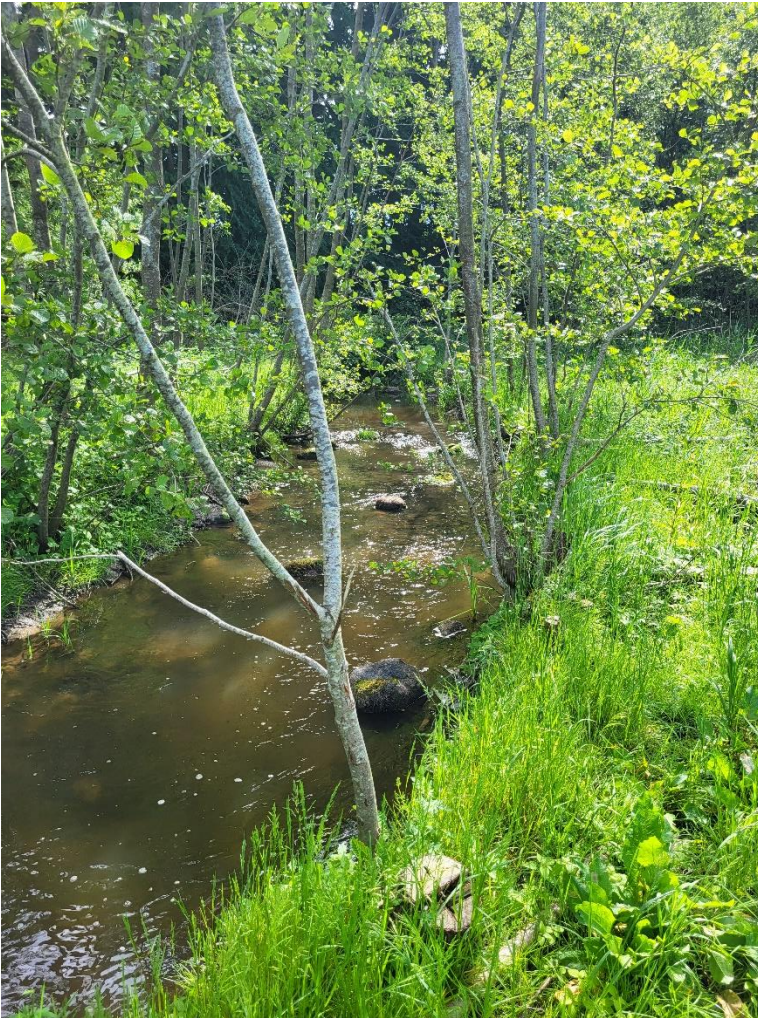
Billede 4.2.2: Foto af et af de længere stryg, der er i delområde 2

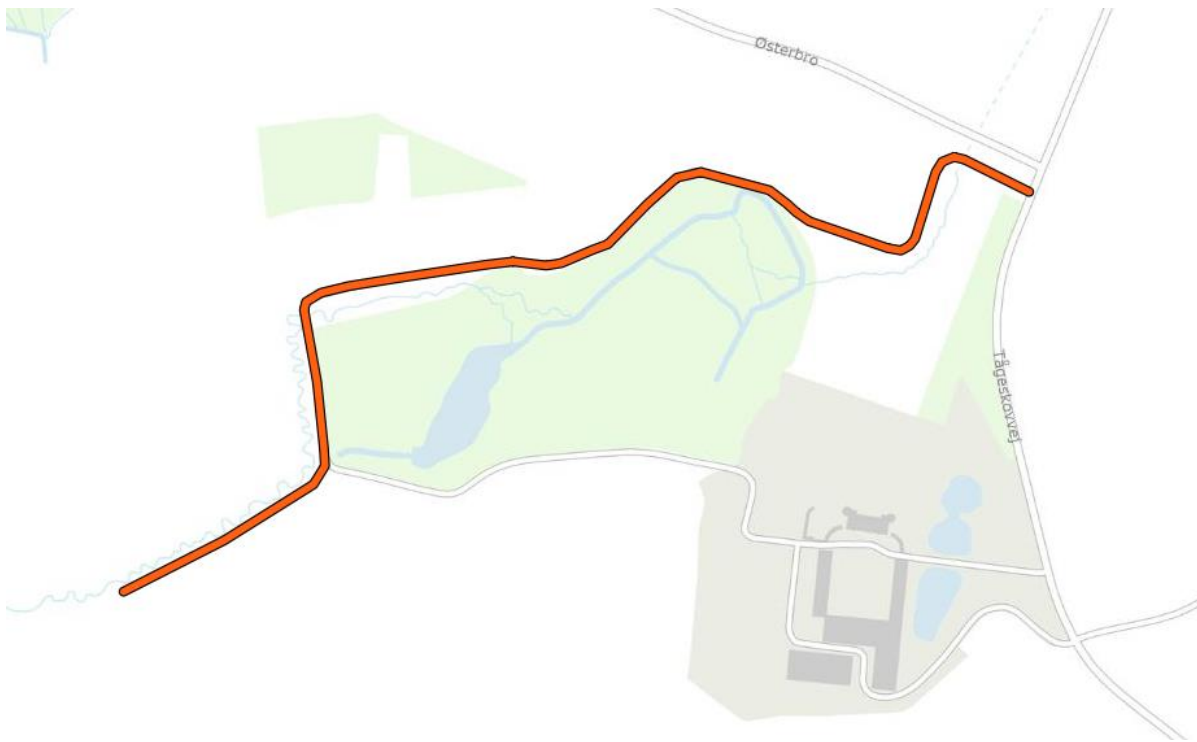
Kort 5.1.1: Tilkørselsvej i delområde 1.

Tilkørselsforholdene til delområde 1 ses på kort 5.1.1. Arbejdsplads aftales nærmere med lodsejer/kommunen.

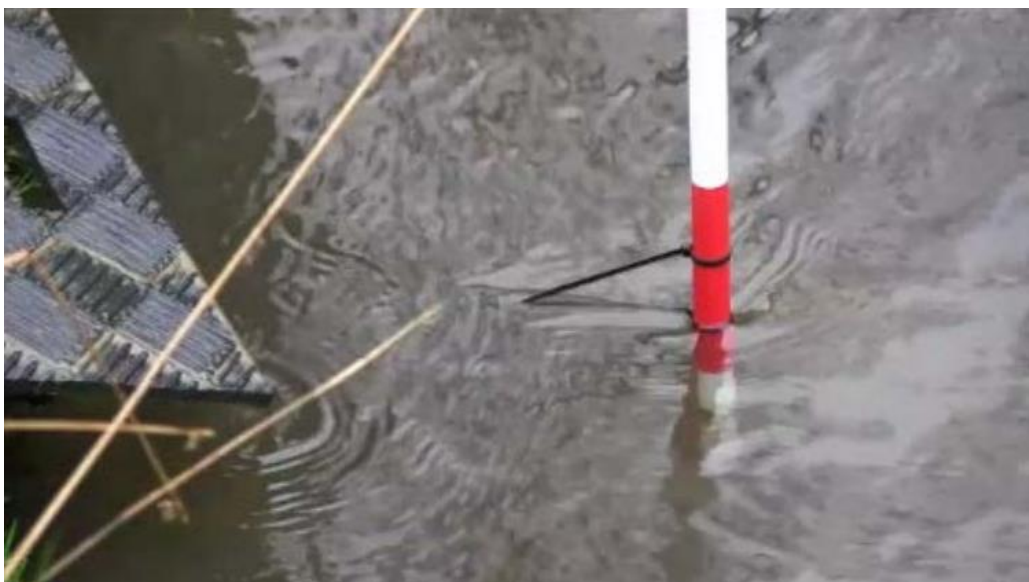
Figur 7.1: En landmålerstok med afsatte mærker for den ønskede vandstand er et simpelt og godt redskab til at sikre sig, at vandstanden holdes på det ønskede niveau (Kilde: Aqua DTU)

For at sikre og kontrollere at udlægningen af stenmaterialer ikke påvirker vandstand, afstrømnings- og drænforhold i væsentlig grad anvendes den såkaldte "stokkemethode" (se figur 7.1). Før udlægning af stenmaterialer påbegyndes, sættes en landmålerstok ned i vandløbet og vandstanden markeres, herefter udlægges stenmaterialer og vandstande kontrolleres igen. Hvis vandstanden er steget væsentligt (>5 cm) tages der materiale op af vandløbet indtil et acceptabelt niveau igen er nået. På denne måde sikres, at vandløbets evne til at aflede vand ikke forringes, og at der ikke etableres en længere opstuvningszone. Opstuvningszonen afhænger primært af vandløbets fald. Som eksempel vil et vandløb med 5‰ fald og en opstuvning på 5 cm. have en påvirkningszone på 10 meter.
