# Badevandsprofil

## Badevandsprofil for Vesterhave Strand, Karrebæksminde

**Næstved Kommune**  
Rådmandshaven 20  
4700 Næstved  
www.naestved.dk  
Email: naestved@naestved.dk  
Tlf.: 55 88 55 88

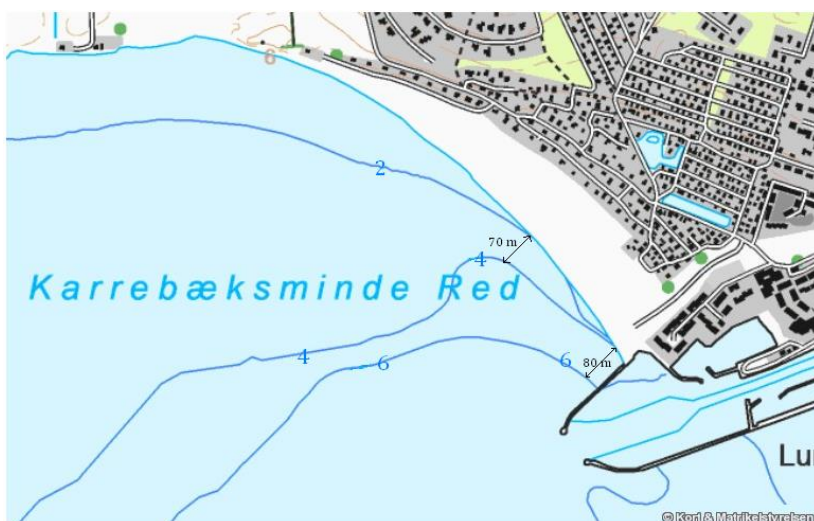
Topografisk kort over dybdeforholdene ved kysten ved Vesterhave Strand. Kilde: Kort- og Matrikelstyrelsen.

Badende bør være opmærksomme på, at vanddybden stiger hurtigt ud fra kysten ved den sydøstlige del af stranden. Vanddybden ved stranden er vist på det topografiske kort nedenfor (kilde: Kort- og Matrikelstyrelsen). Her ses det, at vanddybden hurtigt stiger til et niveau, hvor det ikke er muligt at bunde. Ved den nordlige del af stranden stiger vanddybden roligere.
